Periodiek preventief  
onderhoud en inspectie

Reflex Douche-Toiletstoel

Reflex Douche-Toilet stoel  
51005600

Reflex Douche-Toilet stoel  
51005605

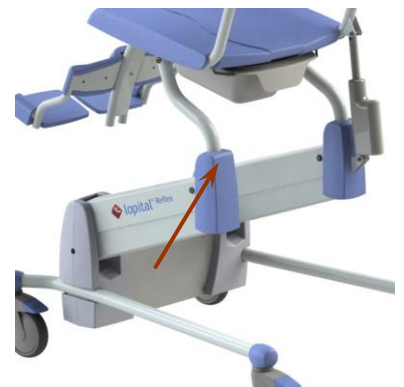
Figuur 1 Stoeldrager

- Controleer alle gelakte onderdelen visueel op beschadigingen en roestvorming. Indien nodig bijlakken.
- Bij stoelen van voor productiejaar 2005 extra goed kijken naar roest aan de stoel dragers (onder de PUR) en roest aan het onderstel (vooral tussen de vierkante torentjes waar de accu's in staan, kappen niet verwijderen). (Zie figuur 1 en 2) Demontage motor kap zie hoofdstuk 2.

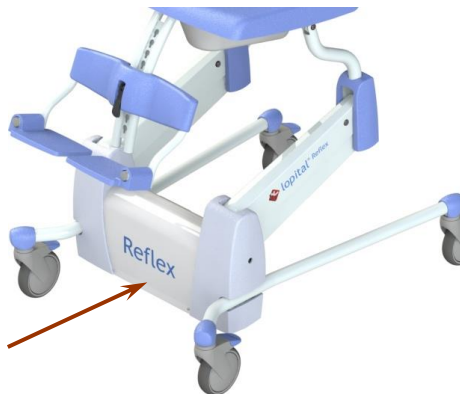
Figuur 3 Kap

1. Zet de stoel in een hoge stand  
Schroeven losmaken (4x) en kap optillen. (Zie figuur 3)

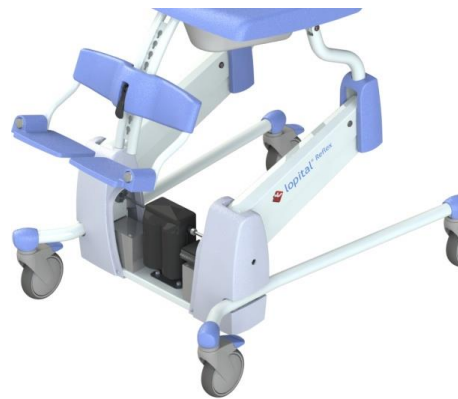
Figuur 4 Batterij

2. Batterij kabels losmaken (eerst de rode pluspool).

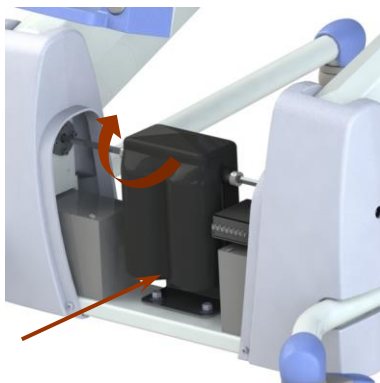
Figuur 5 Motor

3. M6 bouten onder de motoren losmaken en de motoren kantelen (Zie figuur 5)

4. Accu's vervangen  
Vervangingsdatum op de batterij vermelden.  
De motor terug kantelen en de M6 bouten weer vast maken.

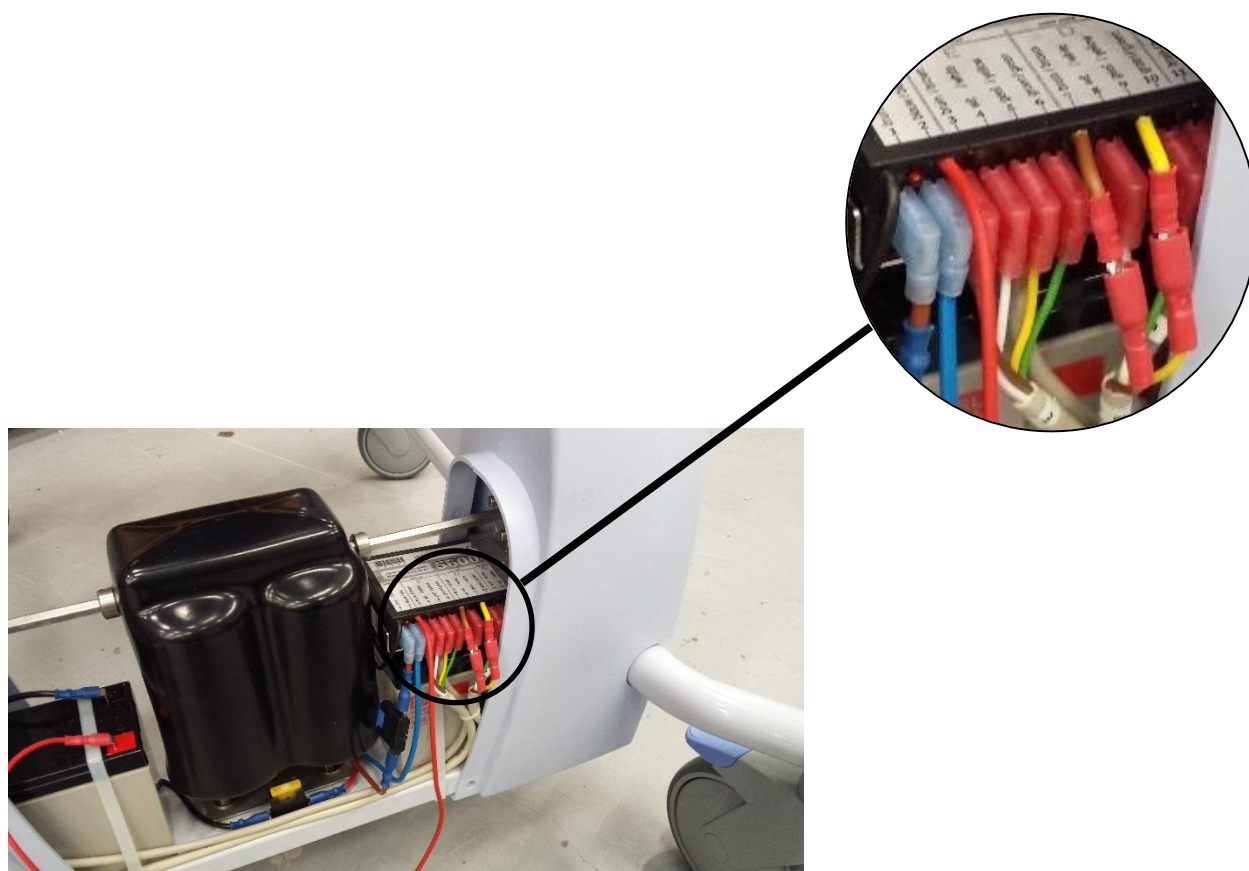
*Figuur 6 Besturing*

De besturing is veranderd. Het is niet nodig om de nieuwe versie van de besturing elk jaar te reinigen. Op de afbeelding hieronder is de nieuwe situatie weergegeven.

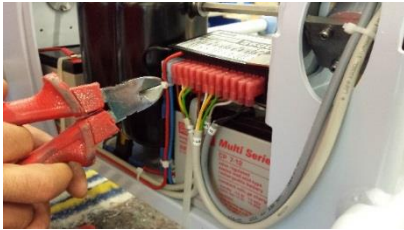
Figuur 7 Besturing

1. Knip de tyraps van de kabels door, zodat de kabels losgehaald kunnen worden. Let op: De batterij kabels zijn nog niet aangesloten, de besturing is spanningsloos.

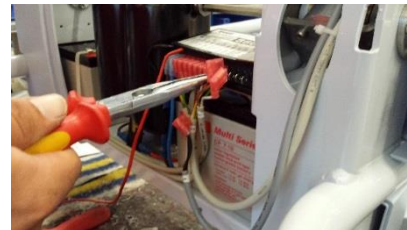
Figuur 8 Demonteren stekkertjes

2. Verwijder de stekkertjes van de besturing.

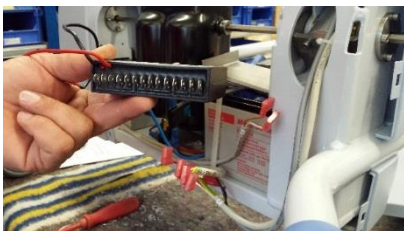
Figuur 9 Demonteren besturing

3. Demonteer de besturing

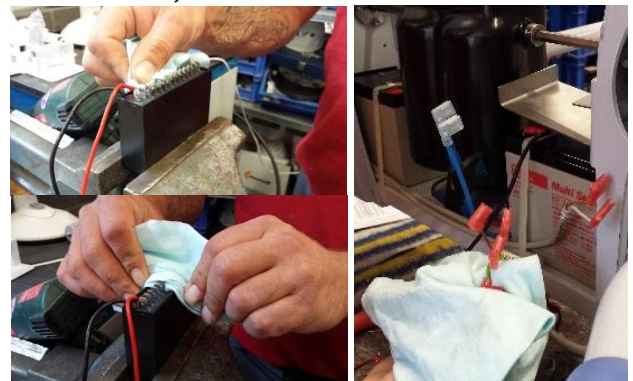
Figuur 10 Reinigen besturing + mantel

4. Reinig de besturing goed met Electrical cleaner, zowel de aansluitpunten als de bodem. Reinig ook de mantel van de stekkertjes

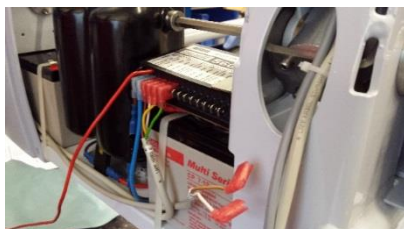
Figuur 11 Aansluiten besturing

5. Plaats de besturing terug en sluit de besturing weer aan. Let hierbij op de codering van de kabels (M.E.D.A.B.). Knijp de mantels van de stekkertjes goed vast met een tang.

6. Sluit de batterij kabels weer aan. De rode pluspool als laatste. Plaats de kap terug en schroef hem vast.

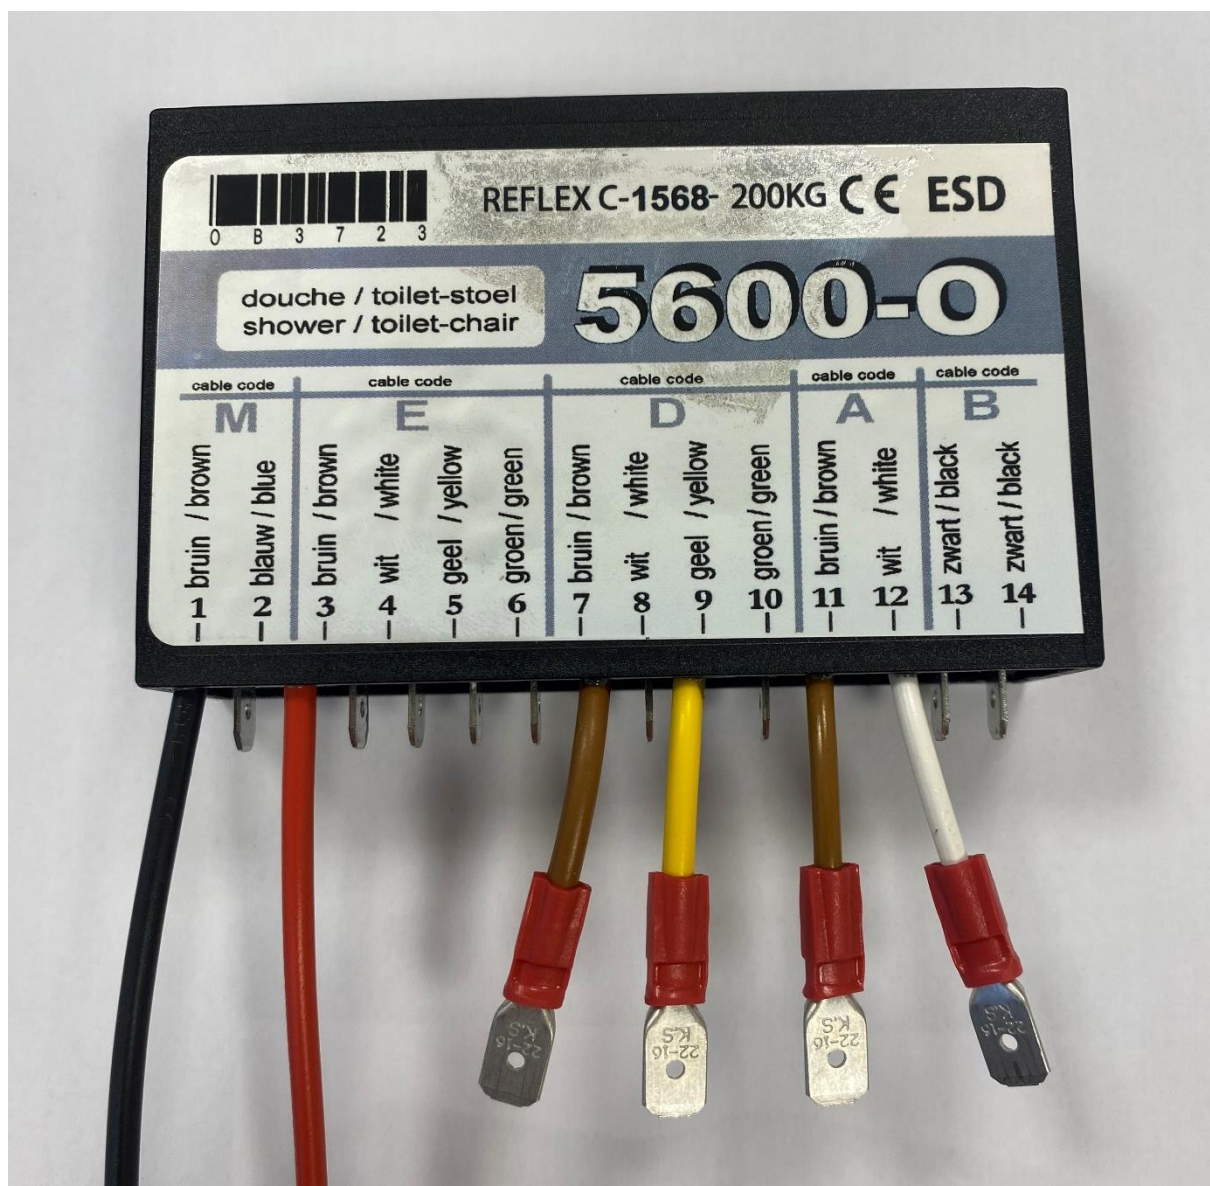
Figuur 12 Nieuwe besturing

De besturing is wederom veranderd. Op de afbeelding hieronder is de nieuwe situatie weergegeven.

Deze stoelen zijn uitgevoerd met een besturing die ook elk jaar gereinigd dient te worden.

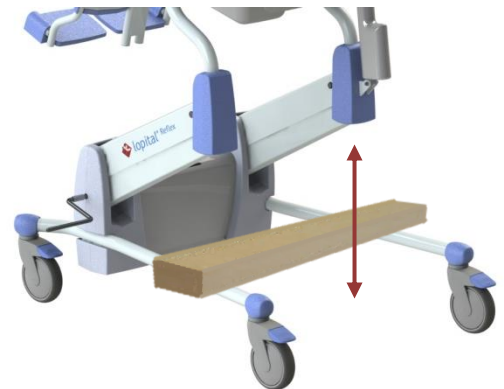
Figuur 17

- Zet de stoel op de rem.
- Blokkeer de neergaande beweging van de stoel door een obstakel (bijvoorbeeld een balk) tussen de vloer en de stoeldrager/schaarbeen te plaatsen.
- Controleer of de neergaande beweging stopt.
- Linker en rechter schaarbeen afzonderlijk controleren!

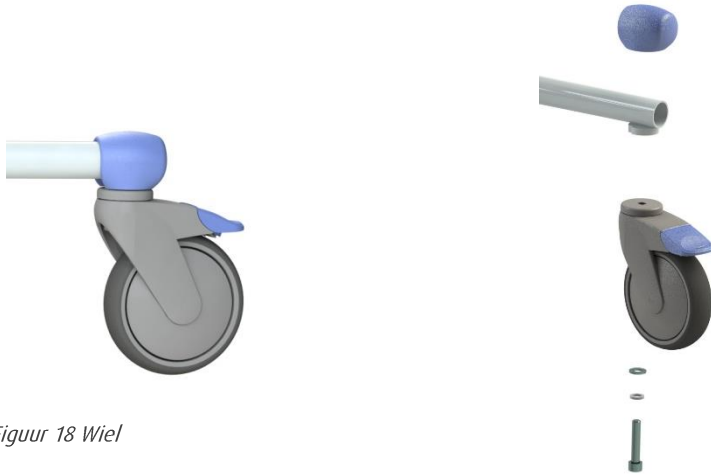
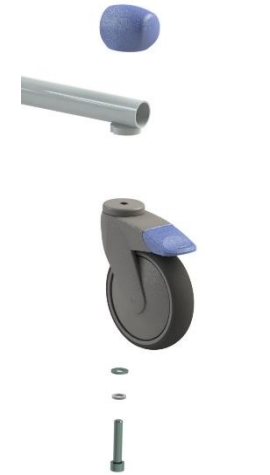
Figuur 18 Wiel

- Controleer de bevestiging van het wiel (speling).
- Controleer de werking van vrijloop + remmen.
- Controleer of alle 4 de wielen het grondvlak raken. Zo niet, controleer de stoel op rechtloop.
- Controleer of het remlipje intact is.
- Controleer het loopvlak.

Indien er aan één van deze voorwaarden niet wordt voldaan, vervang het wiel.

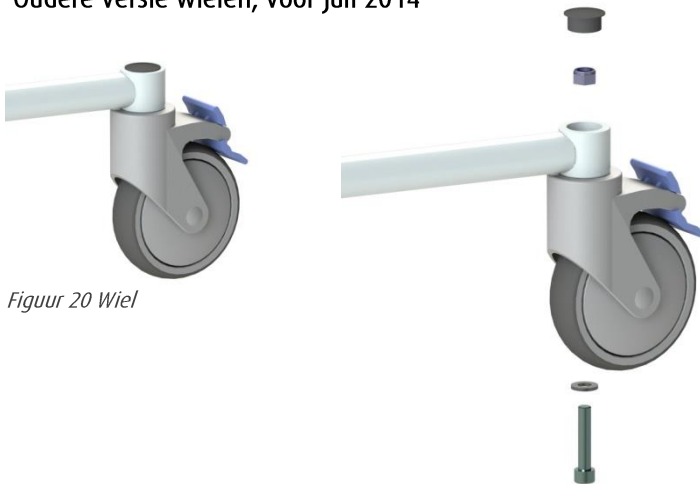
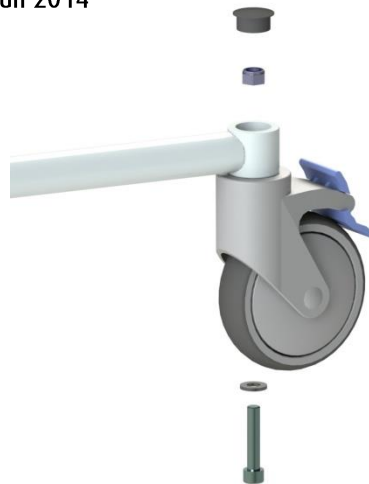
Figuur 20 Wiel

- Controleer de bevestiging van het wiel (speling).
- Controleer de werking van vrijloop + remmen.
- Controleer of alle 4 de wielen het grondvlak raken. Zo niet, controleer de stoel op rechtloop.
- Controleer of het remlipje intact is.
- Controleer het loopvlak.

Indien er aan één van deze voorwaarden niet wordt voldaan, vervang het wiel.

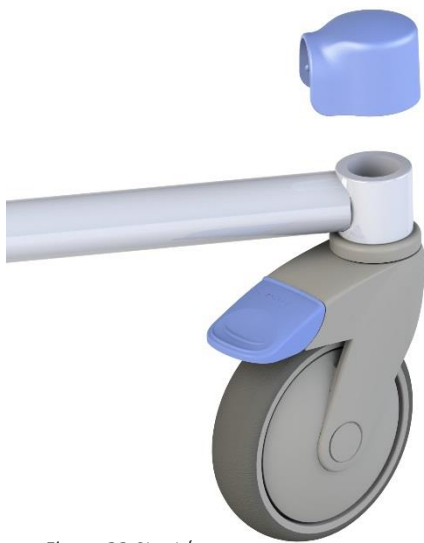
*Figuur 22 Stootdop*

Stoelen van vóór Juli 2014 zijn voorzien van stalen wielpropen. Voor deze propen hebben wij een beschermdop die beschadigingen verminderd.

Plaats bij deze stoelen, indien dat nog niet is gebeurd, een wielbuisdop over de wielprop.

- Verwijder de insteekdop
- Controleer de wielprop op roestvorming
- Verwijder de loszittende roest met een staalborstel.
- Behandel de wielprop met roestomvormer Noverox.
- Lak de wielprop vervolgens.
- Laat de lak goed drogen.
- Plaats de wielbusdop over de wielprop.

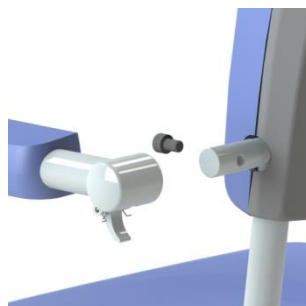
Figuur 24 Schroeven

- Controleren op werking, beschadigingen (haarscheurtjes bij de las van de scharnierpen), roest vorming
- Controleren op speling (vervangen bij meer dan 4cm beweging, zie pijl figuur 21) gemeten aan het voorste 'punt'.
- Roestvorming altijd behandelen
- Staan de armleggers evenwijdig?
- PUR terug schuiven indien nodig.
- RVS (A2) schroeven M8x16 DIN912  
Zincflake schroeven altijd vervangen door Super duplex 4529 schroeven (art.nr. 75005640)
- schroeven goed aantrekken. (Zie figuur 23)

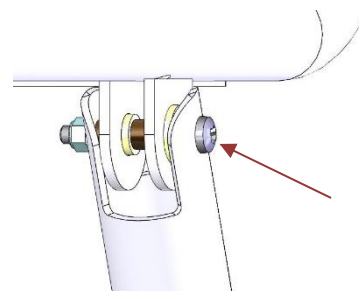
Figuur 25 Schroeven stoeldrager

**M5 schroeven om het jaar door M6 schroeven vervangen (boven in stoeldrager)**  
(Zie figuur 25)

Bij extreem uitslijten van de gaten in de stoeldrager, de schroeven vervangen door messing kantellagers.

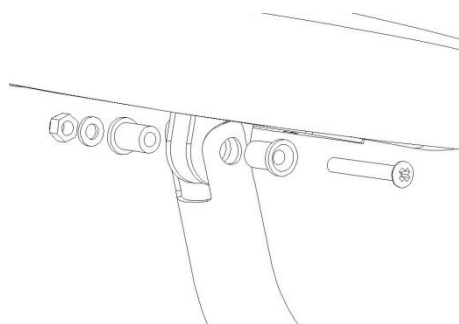
Figuur 25 Bevestiging stoeldrager

1. Schroef loshalen en alle lagers verwijderen, ook de lagers uit het stoelframe.

2. Het gat in de stoeldrager opboren tot  $\varnothing 11$ .  
LET OP er loopt een kabel door de linker stoeldrager!!  
Na het boren alle spanen verwijderen
3. Plaats de kantellagers (70560028) in de stoeldrager en in het frame.  
Plaats de schroef, sluitring en borgmoer  
M6x45 DIN966  
Controleer of de stoel soepel kantelt

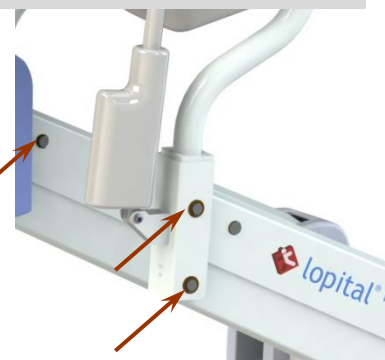
Figuur 26 Assen, asborgringen en kunststof

*Vanaf serienummer RFL080501099 is de stoeldrager voorzien van een as en kunststof busen.*

- Controleer speling van de schaarbenen en hoofdhefbomen. Vooral aan de linkerkant kan speling ontstaan. **Bij excessieve speling dient het onderdeel dat deze speling veroorzaakt te worden vervangen.**
- Dit is nodig om de bouwkwiteit te kunnen behouden. Of de speling excessief is dient beoordeelt te worden door de monteur.
- Asborgringen controleren (Totaal 10x)

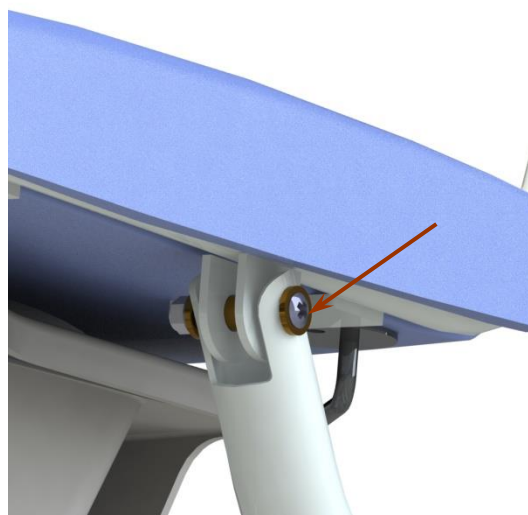
Figuur 27 Scharnierpunt

Het is tijdens duurtesten gebleken dat in het scharnierpunt waar de stoeldrager en het stoelframe met elkaar verbonden zijn, de messing lager na enige tijd een slijtgroef gaat vertonen.

Daarom moet dit lager elk jaar gecontroleerd en gesmeerd worden, en elke 3 jaar worden vervangen, om de veiligheid en bouwkwiteit te kunnen waarborgen.

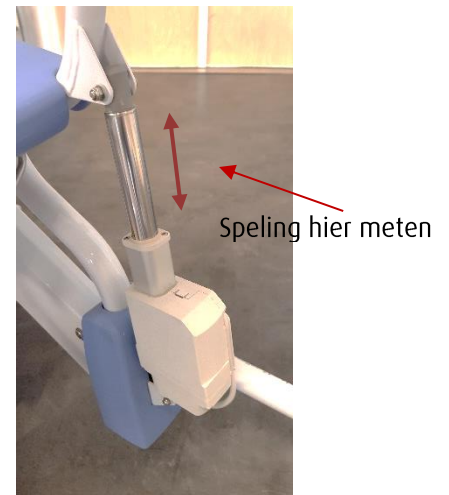
Figuur 28 Speling

Speling meer dan 5 mm: de actuator vervangen. Niet testen in uiterste stand. (Zie figuur 28)

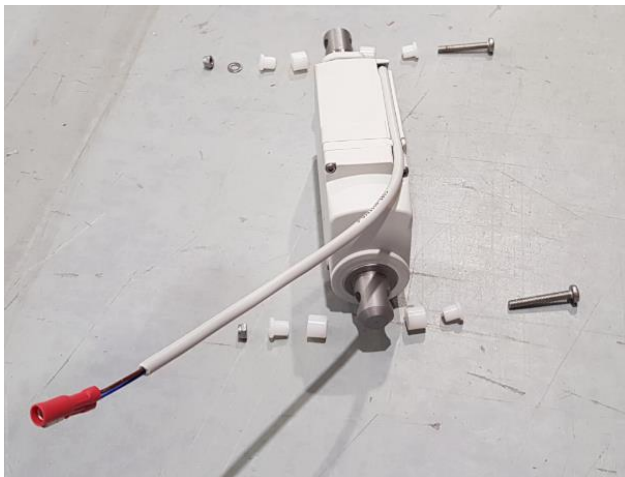
Figuur 29 kantelmotor

- Tyrap doorknippen
- Schroeven los draaien
- Kunststof glijlagers verwijderen
- Actuator loshalen (let op kabel)
- Nieuwe actuator plaatsen
- Nieuwe kunststof glijlagers plaatsen
- Schroeven aandraaien
- Nieuwe tyrap plaatsen
- Kantelfunctie proberen

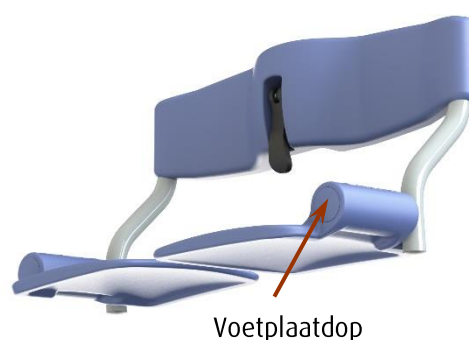
Figuur 30 Voetsteun

- Controleer de voetsteun op beschadigingen.
- Klap de voetplaten op (Ze behoren in opgeklapte stand te blijven staan, zonder automatisch terug te vallen)
- Controleer of de voetplaten gelijk staan en iets schuin omhoog naar het midden. Zo niet, controleer ook het frame.
- Controleer of de voetsteun goed vast zit op verschillende hoogten. Diverse hoogte instellingen proberen.
- Is de zwarte hendel aanwezig? (Art. No. 70560009).
- Is de voetplaatdop aanwezig?

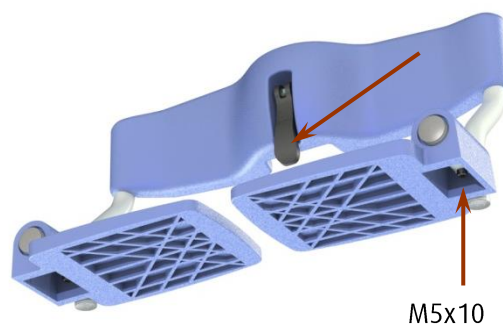
Figuur 31 voetsteun

- Controleer de voetsteun op beschadigingen.
- Klap de voetplaten op (Ze behoren in opgeklapte stand te blijven staan, zonder automatisch terug te vallen)
- Controleer of de voetplaten gelijk staan en iets schuin omhoog naar het midden. Zo niet, controleer ook het frame.
- Controleer of de voetsteun goed vast zit op verschillende hoogten. Diverse hoogte instellingen proberen.
- Vanaf augustus 2009 is de spanhandle vervangen door een nieuwe zwarte aluminium greep, hier zit geen hoesje omheen. Wanneer de stoel van voor 2009 is, controleer dan of het hoesje aanwezig is. (Zie figuur 31)
- M5x10 controleren (onderin plaat), RVS schroefjes vervangen door ELVZ 8.8 schroefjes. (Zie figuur 31)
