## Onderhoudsprotocol

**Tango XL & Tango XXL  
douche-toiletstoel**

MAIN5850-2026-01\_NL

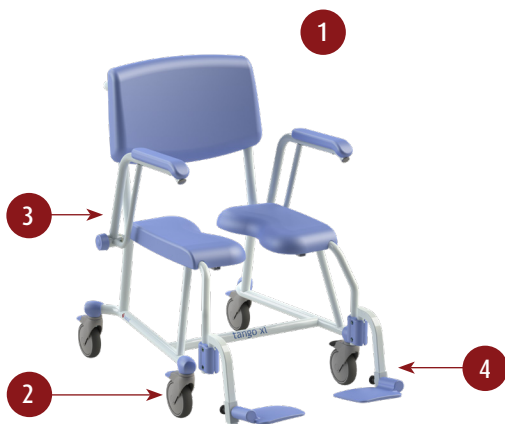
1. Algehele staat van de stoel
2. Wielen
3. Armsteunen
4. Voetsteun

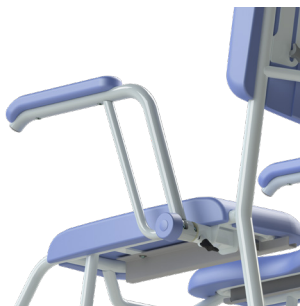
Figuur 7 Armsteun Tango XXL

- Controleer de werking van de armsteunen.
- Controleer de armsteunen op beschadigingen, roestvorming en speling.
- Controleer of alle schroeven aanwezig zijn en vast zitten.
- Controleer de breedte verstelling van de armsteunen bij de Tango XXL.
