## Periodiek preventief onderhoud en inspectie

Vienna deluxe wand & Vienna basic  
wand vaste hoogte  
Aankleedtafel

## Vienna deluxe wand 6500 5030

## Vienna basic wand vaste hoogte 65005035

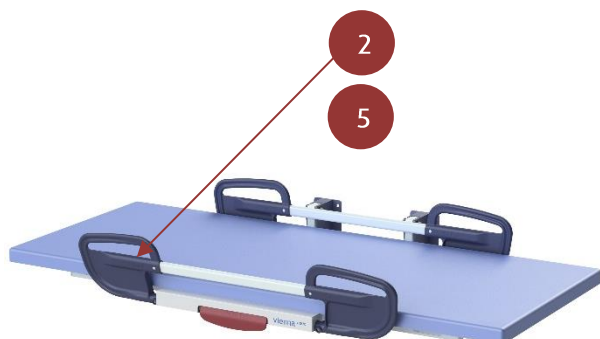
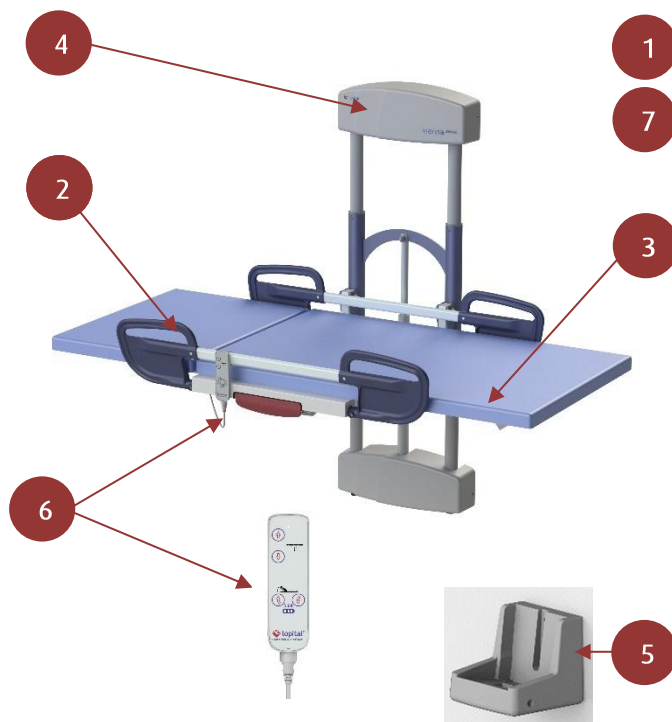
1. Algehele staat van de aankleedtafel
2. Zijhek
3. Matras
4. Muurframe
5. Lader
6. Bediening + accu box + noodstop + nooddaalfunctie
7. C= Controleren  
S= Smeren / onderhouden  
A= Aanbevolen vervanging (of delen vervangen)  
V= Vervangen (of delen vervangen)

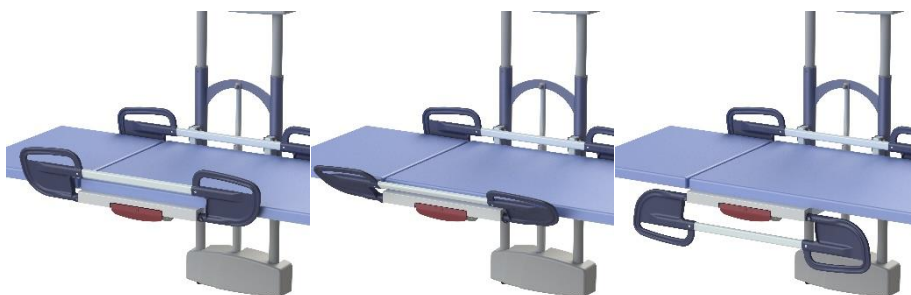
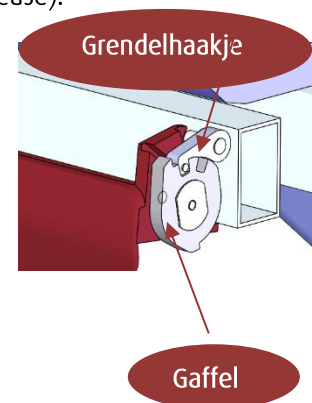
Figuur 1 t/m 4 Zijhek

- Het zijhek dient soepel te draaien.
- De vergrendeling dient goed te functioneren en eenvoudig te ontgrendelen.
- Til de midden ligplaat op, zodat het mechanisme van het zijhek te inspecteren is.
- Controleer de bouten op bevestiging.
- De rode ontgrendelhendel dient onbeschadigd te zijn.
- Smeer het scharnier (as) in, (bij voorkeur met Interflon fin super) nadat overtollig vuil is weggehaald.
- Smeer het grendelhaakje en de gaffel in, (bij voorkeur met Interflon assembly Grease).

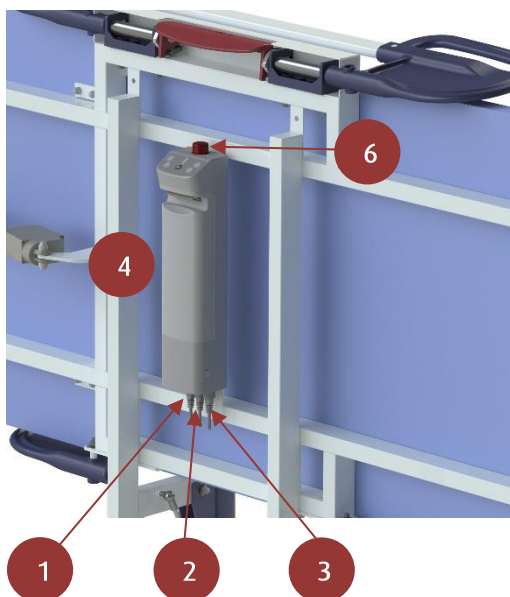
Figuur 4 Elektrische aansluitingen

1. Aansluiting handbediening
2. Aansluiting actuator Hoog laag
3. Aansluiting actuator rug
4. Controlbox
5. Nooddaalknop
6. Noodstop

- Controleer alle functies (let ook op eventuele bijgeluiden).
- Wanneer de daalknop wordt ingedrukt dient het ligvlak te dalen.
- Wanneer de noodstop is ingedrukt, dient de aankleedtafel op geen enkel commando te reageren.
- Controleer de kabel van de handbediening, indien deze beschadigd is, geknikt is of erg is opgerekt deze vervangen.
- Controleer de kabel van de actuatoren op knikken of andere beschadigingen.

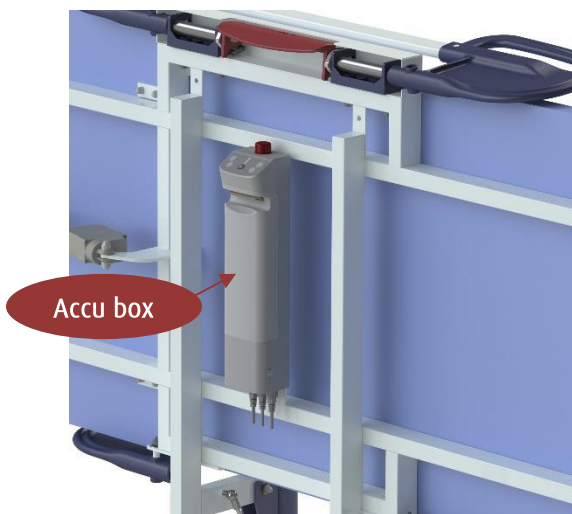
*Figuur 6 Accu box*

- Alleen geladen accu's zijn te controleren!
- Vervangen bij < 2 Ah (< 70%)
- Vervangingsdatum vermelden op de accu box.
- Bij beschadiging de accu box altijd vervangen.

Het is sterk aan te bevelen om elke 3 jaar de accu box te vervangen.

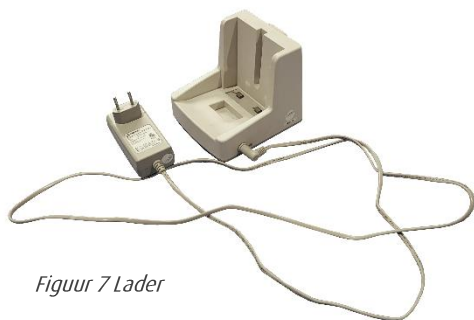
Figuur 7 Lader

- De lader moet elk jaar getest worden volgens de NEN 3140 en worden voorzien van een identificatienummer en NEN 3140 sticker.
- Controleer of er beschadigingen zijn (stekker + kabel + houder), als de kabel is beschadigd de gehele lader vervangen.
- Controleer de laadspanning, deze moet minimaal de waarde aangeven zoals vermeld op de lader. (Zie figuur 7)
- Controleer of er niet teveel corrosie op de contacten van het laadstation zit, ook de laadaansluiting op de control box controleren.
